Monitoring der Makrophytenvegetation Vorarlberger Fließgewässer: Der Grindelkanal (Lustenau)

Nr. 6 - 2014

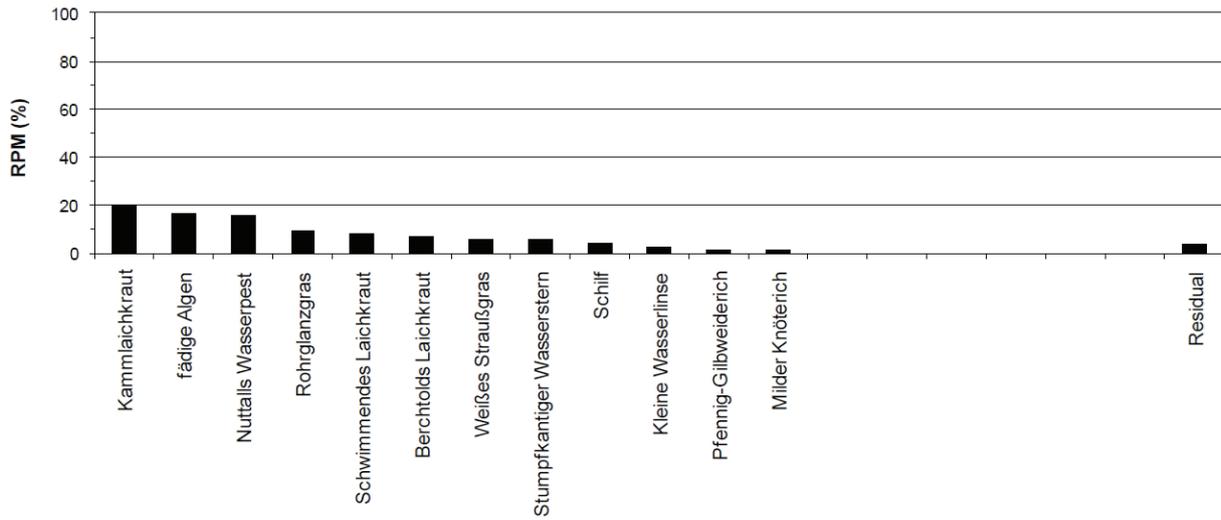
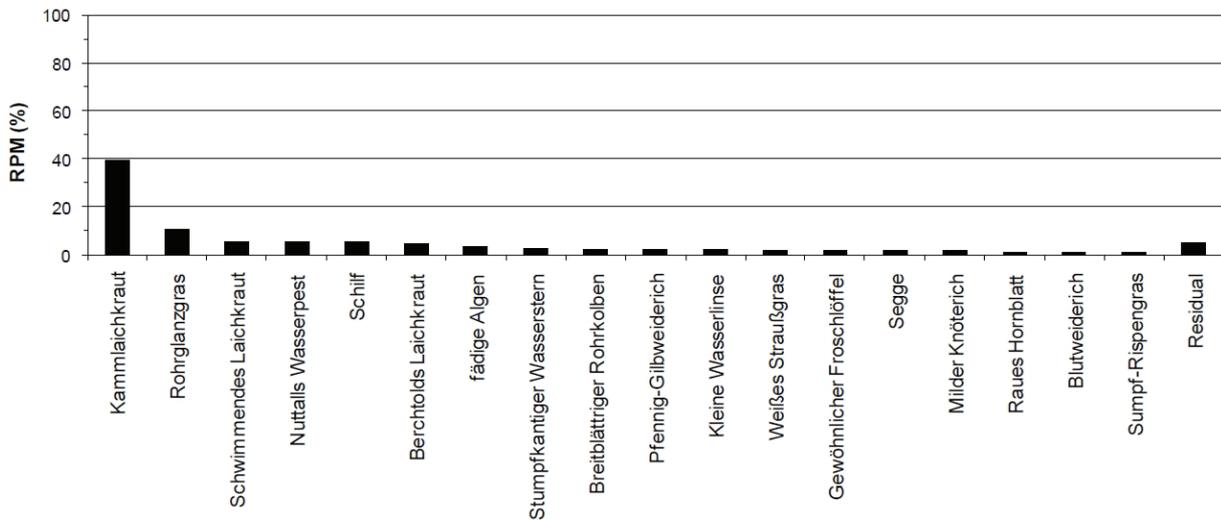
Abb. 2 (oben): Relative Pflanzenmenge (RPM) der Arten (prozentualer Anteil der einzelnen Arten an der Gesamtpflanzenmenge) nach KOHLER & JANAUER 1995.

Auch die mengenmäßigen Anteile der einzelnen Arten an der Gesamtpflanzenmenge haben sich deutlich verändert (Abb. 2). So verringerte sich der prozentuale Anteil des in den unteren Abschnitten dominanten Kammlaichkrautes zu Gunsten der anderen Arten von 40% auf 20%. Auffallend stark vertreten waren in diesem Jahr fädige Grünalgen und die Nuttalls Wasserpest. Sie haben das Rohrglanzgras und das Schwimmende Laichkraut, obwohl diese auch leicht zugenommen haben, anteilmäßig überholt. Leicht zugenommen haben auch das Berchtolds-Laichkraut, der Stumpf-kantige Wasserstern und das weiße Straußgras. Die übrigen Arten bilden geringe Anteile bzw. sind, wie oben erwähnt, ganz ausgefallen.

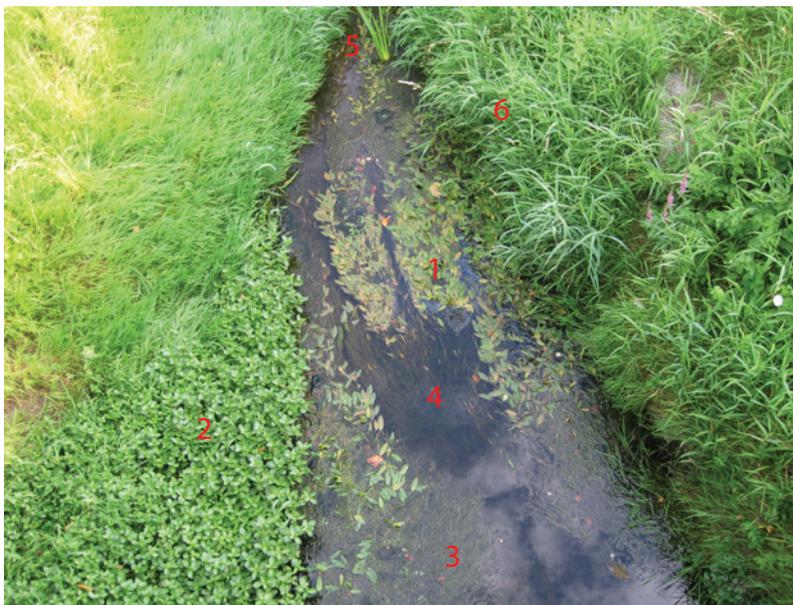
Abb. 3: Der Grindelkanal bei der Brändlestraßen-Brücke (Abschnitt 10). Erkennbar ist das Schwimmende Laichkraut (1), Bachbungenehrenpreis (2), Berchtolds-Laichkraut (3), Kammförmiges Laichkraut (4), Verzweigter Igelkolben (5) und das Rohrglanzgras (6).

- Abschnitte 10 bis 15 (von der Einmündung des Grabens 8115010504 zwischen Vorachstraße und Brändlestraße bis zur Dornbirnerstraße):
- Diese Strecke zeigte schon 2005 vornehmlich einen «mäßigen» ökologischen Zustand. Durch das Ausfallen des Rauen Hornblattes bildet nun auch Abschnitt 15 keine Ausnahme mehr.

- Vegetationsstruktur: Der Wasserkörper ist weitgehend von Wasserpflanzen ausgefüllt. Im Oberflächenbereich bilden fädige Algen oftmals dichte Polster. Der Bachflohkrebs ist überall sehr häufig. Stichlinge sind öfters zu sehen (Abschn. 13, 14). Ein Wasserfrosch in Abschn. 12.

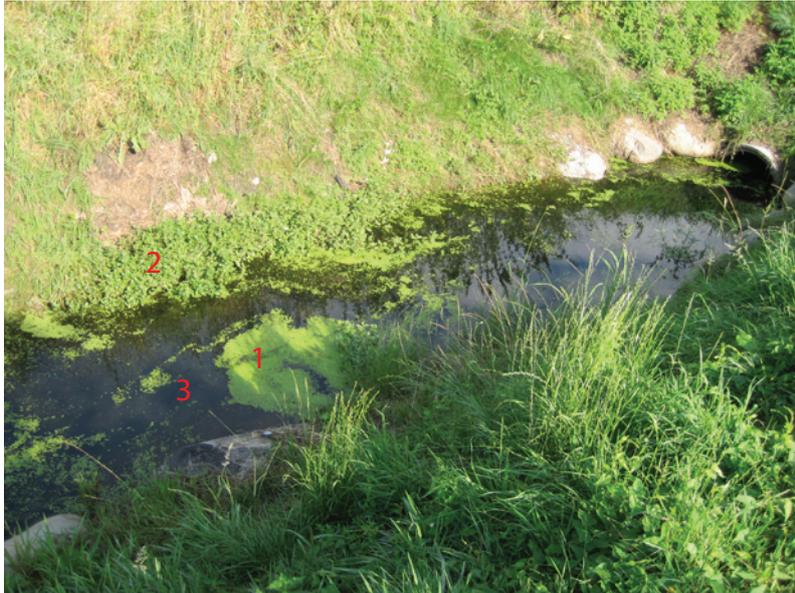
Abb. 4: Naturnah ausgestalteter Abschnitt 23 nahe St. Antonius-Kapelle. Kleine Wasserlinsen-Decken (1), Bachbunzengehrenpreis (2), Nuttalls-Wasserpest (3).

- Dieser Bereich erhält tendenziell ungünstigere Indexwerte als bei der letzten Kartierung. Dies ist einerseits auf die leichte Abnahme des Schwimmenden Laichkrautes und andererseits auf die abschnittsweise Zunahme der Wasserlinse und der Nuttalls-Wasserpest zurückzuführen. Der Abschnitt 23 wurde im Vorjahr

wasserbaulich saniert und etwas naturnäher ausgestaltet. Hier entfalten sich aktuell schnellwüchsige Arten (Wasserlinse, Wasserpest) in einer Art Sukzession, die den Indexwert ungünstig beeinflussen.

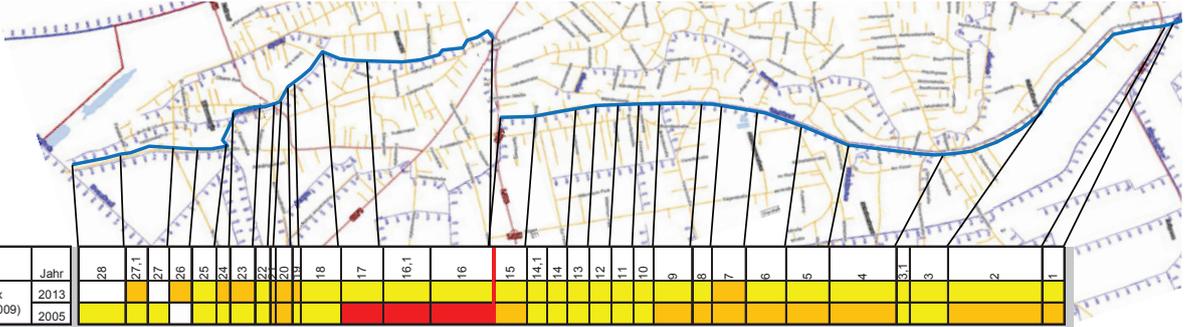
Abb. 6: Makrophyten-Trophieindex («Nährstoff-Situation») nach SCHNEIDER (2000) berechnet für die einzelnen Abschnitte, Darstellung oben für das Jahr 2013, unten für das Jahr 2005. Die Anordnung von links nach rechts entspricht der Fließrichtung.

Die Auswertung der Untersuchungsdaten führt im Gesamten zu einer eutrophen («nährstoffreichen») Charakterisierung des Grindelkanals mit leichten Abweichungen zwischen den Jahren 2005 und 2013 (Abb. 6). So zeigt der nördliche Bereich ab der Dornbirnerstraße im Jahr 2013 tendenziell eine Verringerung und im oberen, südlicheren Bereich eine tendenzielle Anhebung des trophischen Niveaus. Nachwievor zeichnen sich die Abschnitte 15 bis 10 (9) unterhalb der Dornbirnerstraße durch kleinere Indexzahlen aus. Der Abschnitt 11, oberhalb der Brändlestraßenbrücke erreicht sogar die Einstufung als mesotroph («mäßig nährstoffreich»). Ab oder wenig unterhalb der Einmündung des Grabens 8115010504 erhöht sich die Trophie des Grindelkanals wieder. Die im Jahre 2005 verödet vorgefundenen Abschnitte 16 und 17 zwischen Friedhof Hasenfeld und Gasthaus Engel werden nach der Wiederbesiedlung durch Wasserpflanzen aufgrund der Ergebnisse des Jahres 2013 als meso-eutroph eingestuft.

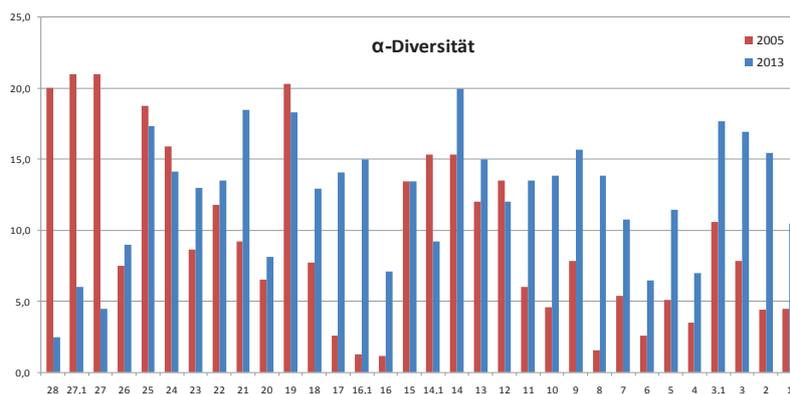
Abb. 7: Makrophyten- α -Diversität nach VEIT & KOHLER (2008) für die Jahre 2005 und 2013 für jeden einzelnen Abschnitt normiert auf 1000m Standardlänge. Die Anordnung von links nach rechts entspricht der Fließrichtung.

werden die einzelnen Abschnitte auf eine Standard-Länge von 1000 m normiert (simplifizierend kann die Artenzahl als eine Funktion der Abschnittslänge betrachtet werden). Hinsichtlich des Artenreichtums unterscheiden sich die Kartier-Ergebnisse des Grindelkanals der Jahre 2005 und 2013 deutlich (Abb. 7). Bei 71% aller Abschnitte haben sich die Artenanzahlen deutlich erhöht. Dies betrifft bis auf wenige Ausnahmen vor allem

Die bereits vor Ort erkennbaren Unterschiede der Wasserpflanzenvegetation der beiden Untersuchungszeitpunkte 2005 und 2013 lassen sich am deutlichsten anhand der Makrophyten- α -Diversität darstellen (Abb. 7). In den meisten Abschnitten hat die Artendiversität zugenommen. Nahezu parallel dazu entwickelte sich der ökologische Zustand (nach PALL & MAYERHOFER 2009), der sich in etlichen Abschnitten, besonders in der unteren Gewässerstrecke, um eine Bewertungsstufe verbesserte (Abb. 5). Dies ist auch an den Relativen Pflanzenmengen (nach KOHLER & JANAUER 1995) erkennbar; der in den unteren Abschnitten dominante Störzeiger «Kammlaichkraut» (nach VAN DE WEYER 2001) hat stark Präsenz verloren (Abb. 2). Weniger deutlich lässt sich diese offensichtlich stattfindende Entwicklung anhand der trophischen Niveaus der Abschnitte aufzeigen (nach SCHNEIDER 2000). Die Befunde deuten auf Veränderungen, die mehr oder weniger innerhalb eines schmalen Bandes der Trophie-Skala stattfinden (Abb. 6). Es ist anzunehmen, dass außer den klassischen Nährstoffen Phosphor oder Stickstoff andere pflanzenrelevante Substanzen in kommunalen Abwässern die Artenpalette der früheren Jahre bestimmt haben. Die Entlastung des Grindelkanals durch den Ausbau der Ortskanalisation ist zwar eine plausible Erklärung für die günstige Entwicklung der Wasserpflanzenvegetation, wird aber aufgrund der Gewässercharakteristik
